**OPRACOWANIE –
DOSTOSOWANIE STREFY
PRODUKCJI ŻWYNOŚCI
DO WYMAGAŃ HIGIENICZNO –
SANITARNYCH

(CZĘŚĆ TECHNICZNA)**

Opracował: Główny Specjalista ds. Bezpieczeństwa i Higieny pracy Krzysztof Pawlak

Data opracowania: 06.09.2023 r.

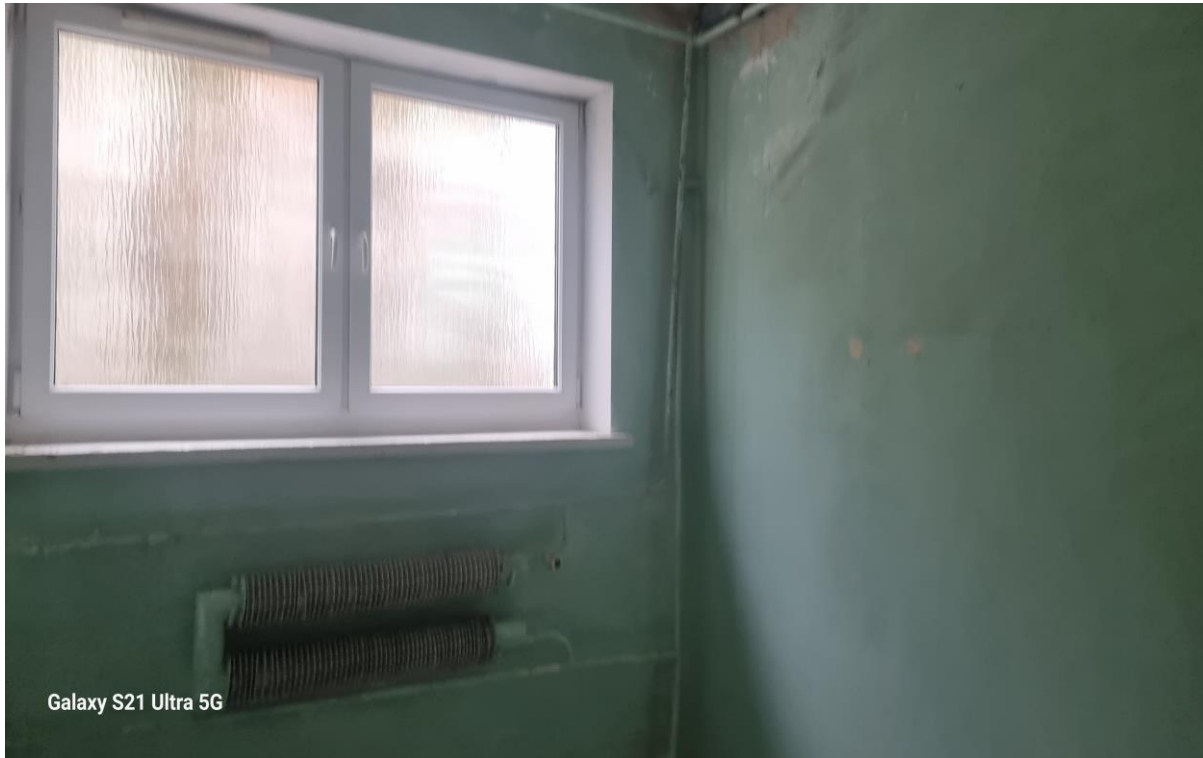
Stan obecny fotografia nr. 01

- 1/ Posadzka – płytki lastryko: bez uwag. Proponuje się zachować obecny stan.
- 2/ Stolarka okienna – okno z ramą PCV, szkło ornamentowe. Bez uwag. Okno wyposażone w wywietrznik. W jednej z ram okiennych zamontować siatkę chroniącą przed dostępem owadów / szkodników z zewnątrz.

- 3/ Ściany / sufit: stan zły. Ściany wymagają uzupełnienia ubytków / spękań, wyrównania. Zaleca się nałożyć warstwę farby, lub innej okładziny (np. płytki), która ułatwi utrzymanie czystości.

- 4/ Sufit: stan zły. Sufit wymaga uzupełnienia ubytków / spękań, wyrównania i odmalowania na biało.
- 5/ Hydraulika: Sprawdzić szczelność i działanie instalacji grzewczej w pomieszczeniu.

- 6/ Oświetlenie pomieszczenia: na suficie zapewnić montaż opraw, lub opraw świetlnych hermetycznych.
- 7/ Wentylacja pomieszczenia: wywietrznik okienny – stan niespełniający przepisów. W pomieszczeniu zapewnić wentylację grawitacyjną.
W drzwiach wejściowych do pomieszczenia, na wysokości 10 cm – licząc od poziomu posadzki nawiercić 5 otworów nawiewnych. Każdy o średnicy ok. 5 cm.

W ścianie zewnętrznej – ściana z oknem, wykonać otwór wywiewny. Technicznie polegać powinno to na wykonaniu w ścianie otworu o średnicy 10 cm. Zaleca się wykonanie otworu na wysokości ok. 2 metrów – licząc od poziomu posadzki po prawej stronie okna.

W otworze od środka zamontować kratkę ścienną. Od zewnątrz zapewnić montaż kominka wentylacyjnego – wywiewnego.

8/ Drzwi wejściowe: Zaleca się dokonać wymiany drzwi na nowe tzw. pełne, lub odnowić obecnie zamontowane.

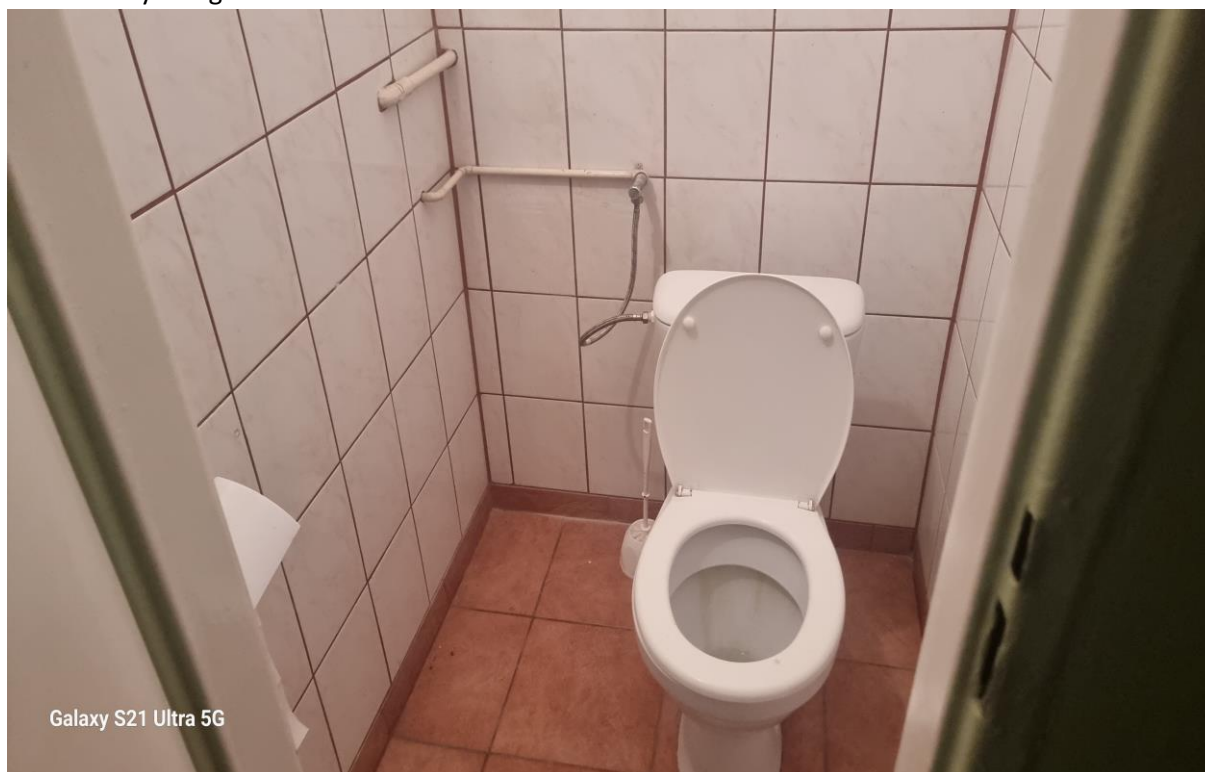
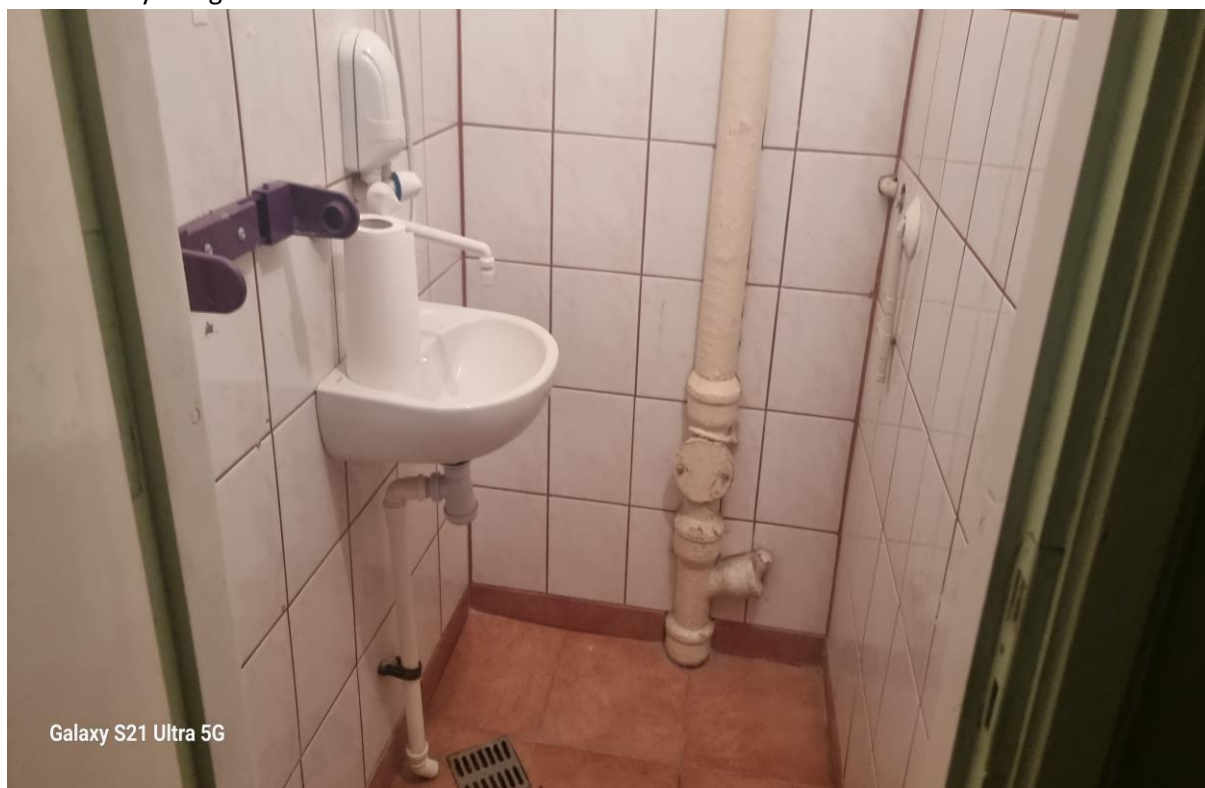
Stan obecny fotografia nr. 02

1/ Stanie obecnym pomieszczenie WC nie spełnia obowiązujących przepisów. W myśl przepisów pomieszczenie WC musi być wyposażone w przedsionek wyposażony w umywalkę.

Kabina ustępowa powinna być wygródzona i wyposażona w drzwi.

W chwili obecnej kabina WC, oraz pomieszczenie z umywalką to dwa odrębne pomieszczenia.

Posadzka – płytki: bez uwag. Proponuje się zachować obecny stan.

2/ Ściany pokryte płytkami ściennymi w dobrym stanie technicznym. Dokonać uzupełnienia ewentualnych ubytków płytek / fug.

3/ Sufit: Sufit wymaga uzupełnienia ubytków / spękań, wyrównania i odmalowania na biało.

4/ Hydraulika: Sprawdzić szczelność i działanie instalacji hydraulicznej.

6/ Wentylacja pomieszczenia: Nie dokonano rozeznania. Z uwagi jednak na brak w pomieszczeniu okna zapewnić wentylację mechaniczną wywiewną – montaż wentylatora podłączonego do kanału wentylacyjnego.

Zaleca się dokonać rozbiórki części ściany działowej pomiędzy pomieszczeniami. Po rozbiórce zapewnić montaż drzwi oddzielających powstałe pomieszczenie. Drzwi, które obecnie prowadzą bezpośrednio z korytarza do pomieszczenia WC usunąć i w miejsce to wstawić pełną ściankę.

5/ Oświetlenie pomieszczeń (przedsionek, kabina ustępowa) : na suficie zapewnić montaż opraw, lub opraw świetlnych hermetycznych.

W każdych drzwiach wejściowych do obu pomieszczeń (przedsionek / kabina ustępowa), na wysokości 10 cm – licząc od poziomu posadzki nawiercić 5 otworów nawiewnych. Każdy o średnicy ok. 5 cm. Dotyczy to przedsionka, oraz kabiny ustępowej.

7/ Drzwi wejściowe: Zaleca się dokonać wymiany drzwi na nowe tzw. pełne, lub odnowić obecnie zamontowane.

8/ Z uwagi na dobry stan techniczny zaleca się zachować istniejące urządzenia sanitarne (miska ustępowa, umywalka)

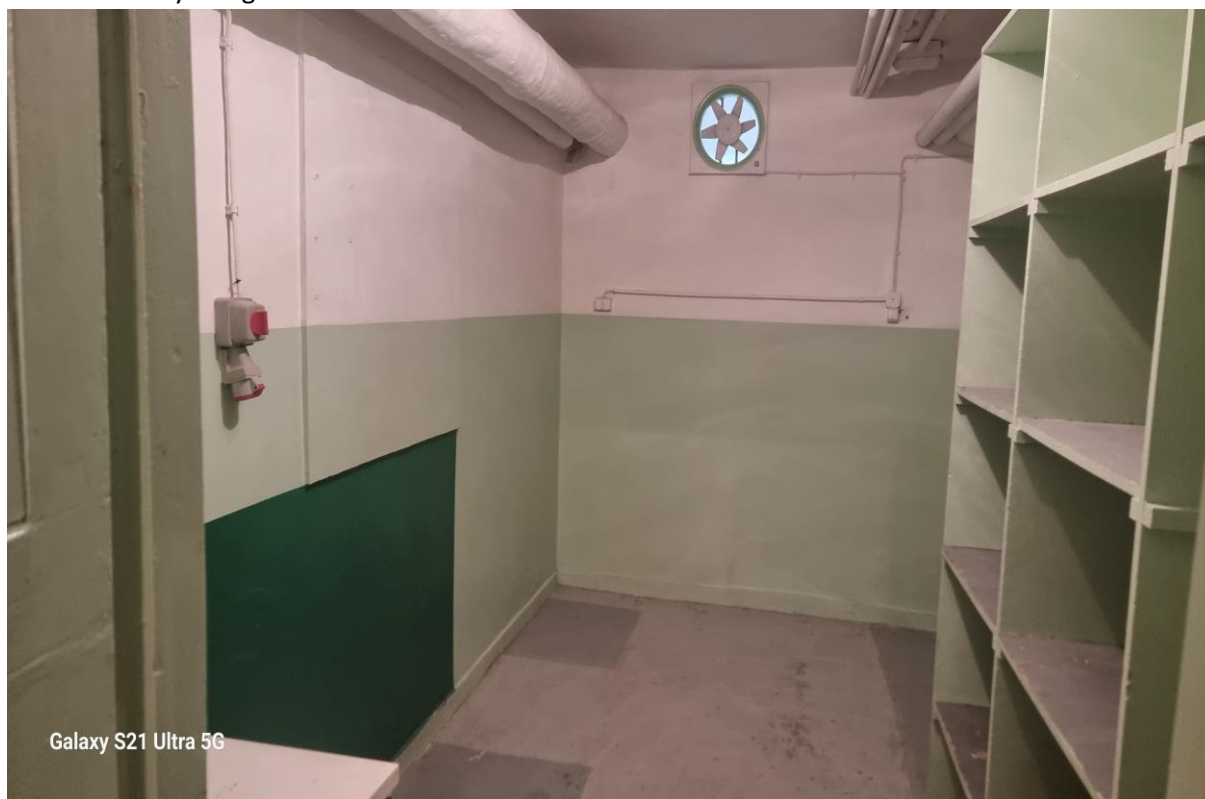
Stan obecny fotografia nr. 04

1/ Posadzka – betonowa: Proponuje się usunąć ewentualne ubytki w posadzce. Następnie dokonać odnowienia powierzchni posadzki farbą do betonu posadzkowego.

2/ Ściany: stan zły. Ściany wymagają uzupełnienia ubytków / spękań, wyrównania. Zaleca się nałożyć warstwę farby, z zachowaniem tzw. lamperii.

3/ Sufit: stan zły. Sufit wymaga uzupełnienia ubytków / spękań, wyrównania i odmalowania na biało.

5/ Wentylacja pomieszczenia: Wentylacja mechaniczna. Wentylator wywiewny umieszczony w ścianie. Sprawdzić poprawność działania.

4/ Oświetlenie pomieszczenia: na suficie zapewnić montaż oprawy świetlnej hermetycznej.

W drzwiach wejściowych do pomieszczenia, na wysokości 10 cm – licząc od poziomu posadzki nawiercić 5 otworów nawiewnych. Każdy o średnicy ok. 5 cm.

6/ Drzwi wejściowe: Zaleca się dokonać wymiany drzwi na nowe tzw. pełne, lub odnowić obecnie zamontowane.

7/ Regały – obecne regały wykonane z materiału drzewnego, odmalowane farbą. Zaleca się demontaż regałów i zastąpienie ich nowymi wolnostojącymi systemowymi regałami.

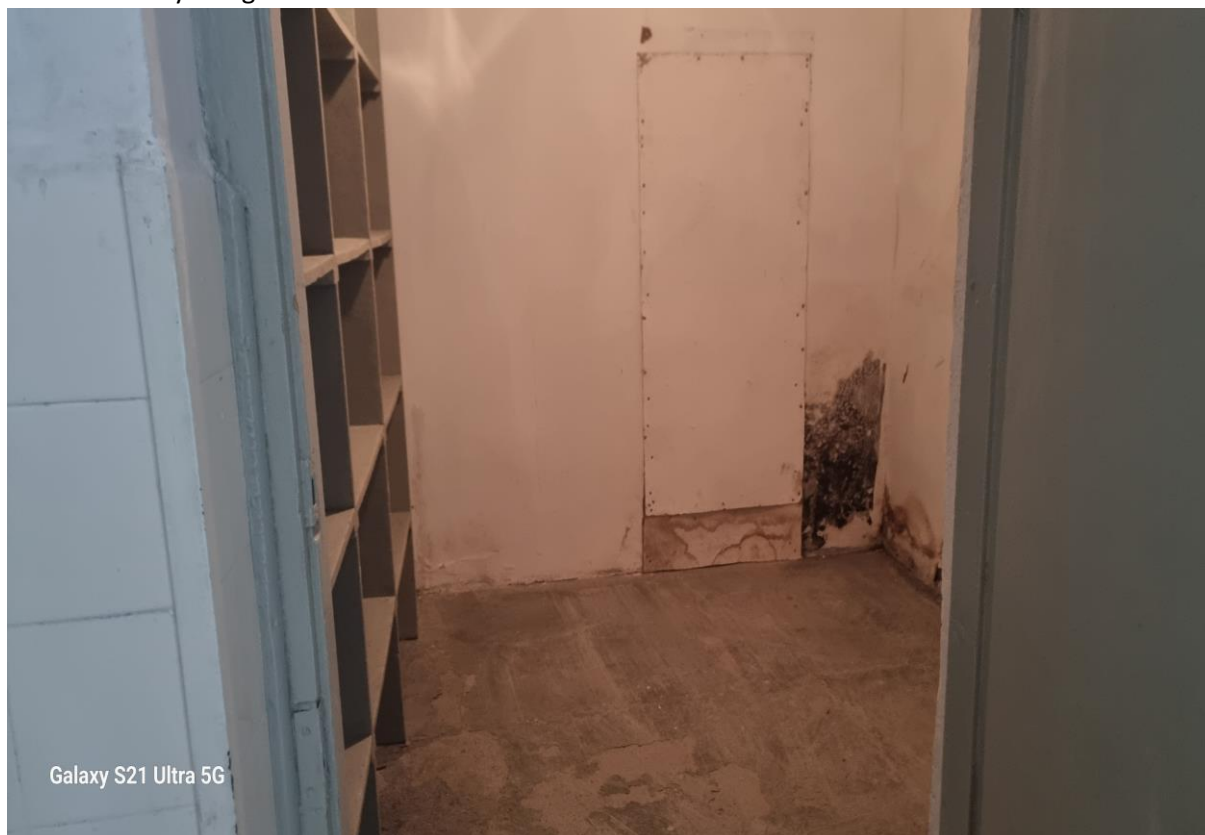
Stan obecny fotografia nr. 05

1/ Posadzka – betonowa: Proponuje się usunąć ubytki / nierówności w posadzce. Następnie dokonać odnowienia powierzchni posadzki farbą do betonu posadzkowego.

2/ Ściany: stan zły. Ściany wymagają uzupełnienia ubytków / spękań, wyrównania. Zaleca się nałożyć warstwę farby. Przed w/w pracami dokonać usunięcia powstałej pleśni na ścianach pomieszczenia.

3/ Sufit: stan zły. Sufit wymaga uzupełnienia ubytków / spękań, wyrównania i odmalowania na biało.

5/ Wentylacja pomieszczenia: Nie dokonano rozeznania. W przypadku istnienia w pomieszczeniu wentylacji mechanicznej – identycznej jak w pomieszczeniu magazynowym nr. I - wentylator wywiewny umieszczony w ścianie. Sprawdzić poprawność działania.

4/ Oświetlenie pomieszczenia: na suficie zapewnić montaż oprawy świetlnej hermetycznej.

W drzwiach wejściowych do pomieszczenia, na wysokości 10 cm – licząc od poziomu posadzki nawiercić 5 otworów nawiewnych. Każdy o średnicy ok. 5 cm.

W przypadku braku wentylacji w ścianie zewnętrznej wykonać otwór wywiewny. Technicznie polegać powinno to na wykonaniu w ścianie otworu o średnicy 10 cm. Zaleca się wykonanie otworu na wysokości ok. 2 metrów – licząc od poziomu posadzki.

W otworze od środka zamontować kratkę ścienną. Od zewnątrz zapewnić montaż kominka wentylacyjnego – wywiewnego.

6/ Drzwi wejściowe: Zaleca się dokonać wymiany drzwi na nowe tzw. pełne, lub odnowić obecnie zamontowane.

7/ Regały – obecne regały wykonane z materiału drzewnego, odmalowane farbą. Zaleca się demontaż regałów i zastąpienie ich nowymi wolnostojącymi systemowymi regałami.

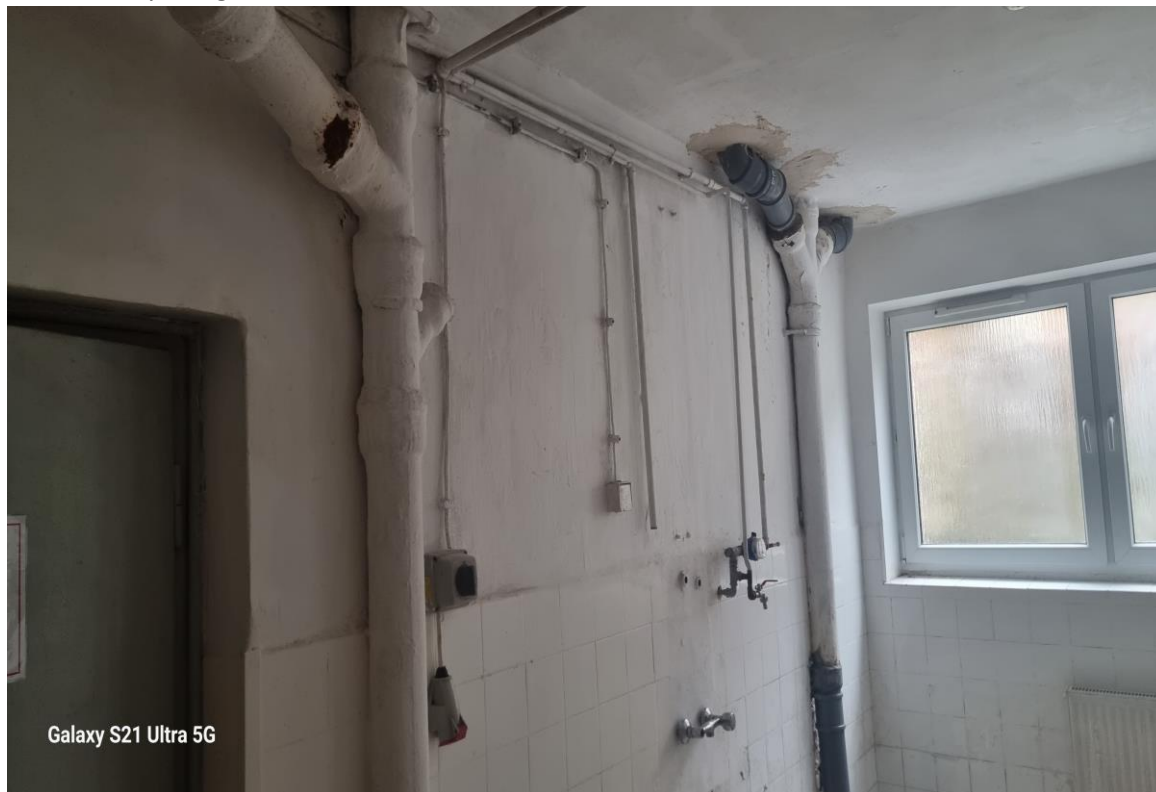
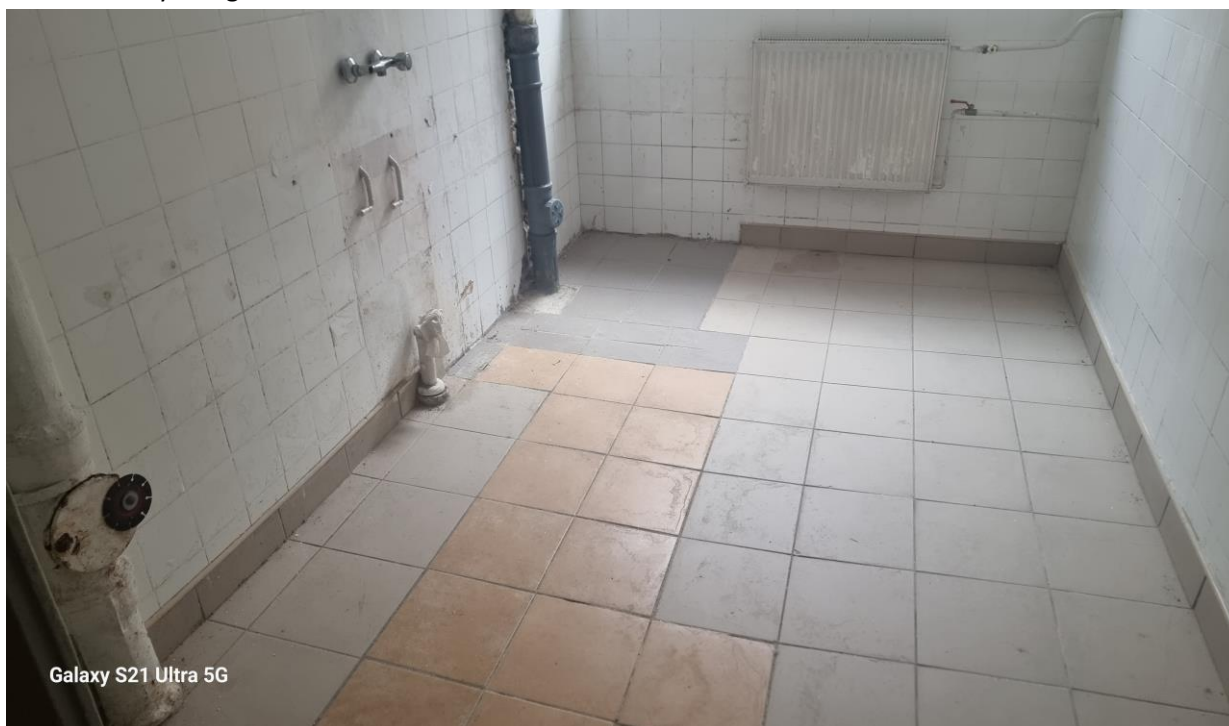
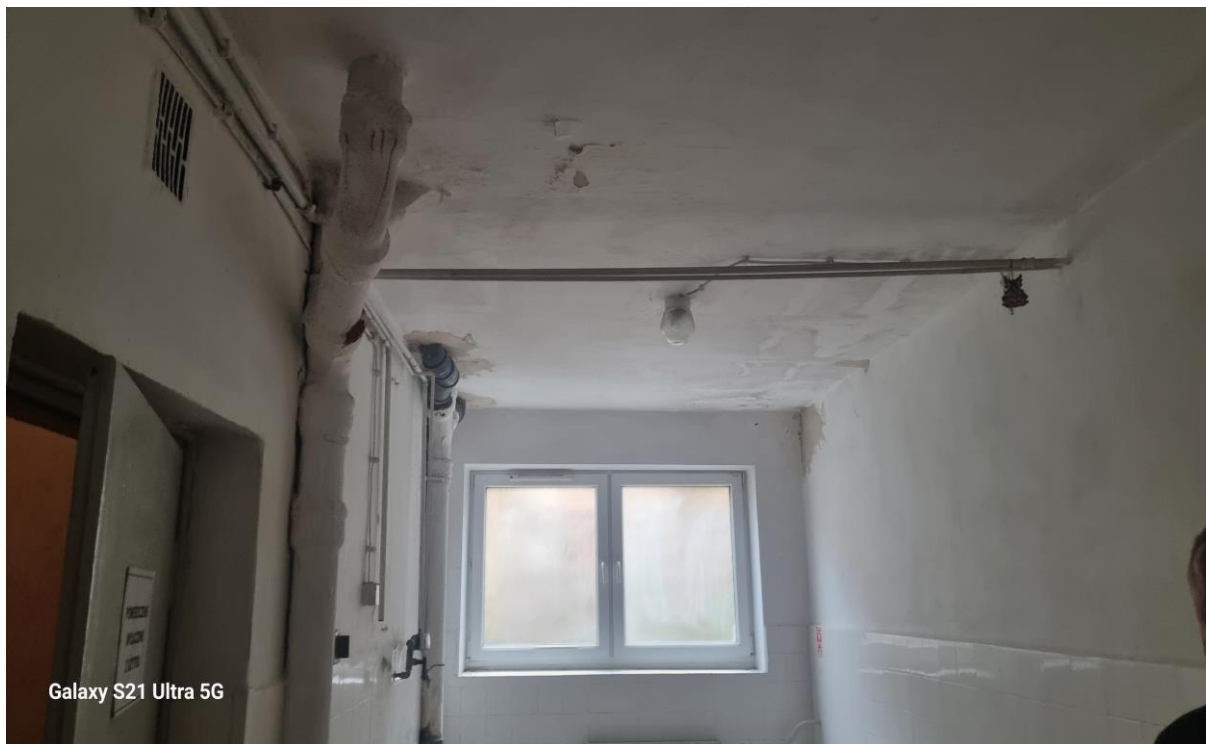
Stan obecny fotografia nr. 06

- 1/ Posadzka – płytki: bez uwag. Proponuje się zachować obecny stan. Zaleca się dokonać wymiany kratki ściekowej umieszczonej w posadzce. Obecna silnie zabrudzona z widocznymi ubytkami. Zaleca się „zlicowania” metalowej pokrywy umieszczonej w posadzce, oraz nowej kratki ściekowej z powierzchnią posadzki, aby wyeliminować ryzyko potknięcia na skutek różnicy poziomów.

- 2/ Stolarka okienna – okno z ramą PCV, szkło ornamentowe. Bez uwag. Okno wyposażone w wywietrznik. W jednej z ram okiennych zamontować siatkę chroniącą przed dostępem owadów / szkodników z zewnątrz.

- 3/ Ściany powyżej płytek ściennych: stan zły. Ściany wymagają uzupełnienia ubytków / spękań, wyrównania, oraz odmalowania. Zaleca się uzupełnienia ewentualnych nierówności / braków w przestrzeni ścian wyłożonych płytkami.

- 4/ Sufit: stan zły. Sufit wymaga uzupełnienia ubytków / spękań, wyrównania i odmalowania na biało.
- 5/ Hydraulika: Sprawdzić szczelność i działanie instalacji grzewczej w pomieszczeniu.

7/ Wentylacja pomieszczenia: wywietrznik okienny. Ponadto w pomieszczeniu zapewniono wentylację grawitacyjną – kratka wentylacyjna – wylotowa do kanału wentylacyjnego. Dokonać wymiany samej kratki wentylacyjnej na nową.

9/ Przez pomieszczenie poprowadzono 2 pionowe kanały kanalizacyjne (rury o średnicy ok. 10 cm). Rury wykonane z żeliwa. W ocenie opracowującego z uwagi na widoczne oznaki zużycia należy przyjąć, że wewnątrz rur zakamienione.

10/ W pomieszczeniu widoczne jedno ujęcie wody bieżącej. Prawdopodobnie ujęcie pod zlewozmywak dwukomorowy. Brak jest ujęcia wody bieżącej do montażu umywalki. Ustalić ewentualne miejsce usytuowania umywalki, następnie doprowadzić ujęcie wody bieżącej, zapewnić odpływ do kanalizacji.

- 6/ Oświetlenie pomieszczenia: na suficie zapewnić montaż oprawy, lub opraw świetlnych hermetycznych.

W drzwiach wejściowych do pomieszczenia od strony korytarza, na wysokości 10 cm – licząc od poziomu posadzki nawiercić 5 otworów nawiewnych. Każdy o średnicy ok. 5 cm.

8/ Drzwi wejściowe: Zaleca się dokonać wymiany drzwi na nowe tzw. pełne, lub odnowić obecnie zamontowane.

Zaleca się dokonania wymiany prowadzonych pionów kanalizacyjnych na rury typu PCV. Następnie wykonać stelaż, wyciszyć przebieg rur wełną mineralną, następnie wykonać lekką zabudowę (płyta gipsowa).

11/ Dokonać przeglądu wszystkich gniazd wtykowych (gniazdek ściennych) w pomieszczeniu. Zapewnić, aby wszystkie gniazda wtykowe były typu hermetycznego.

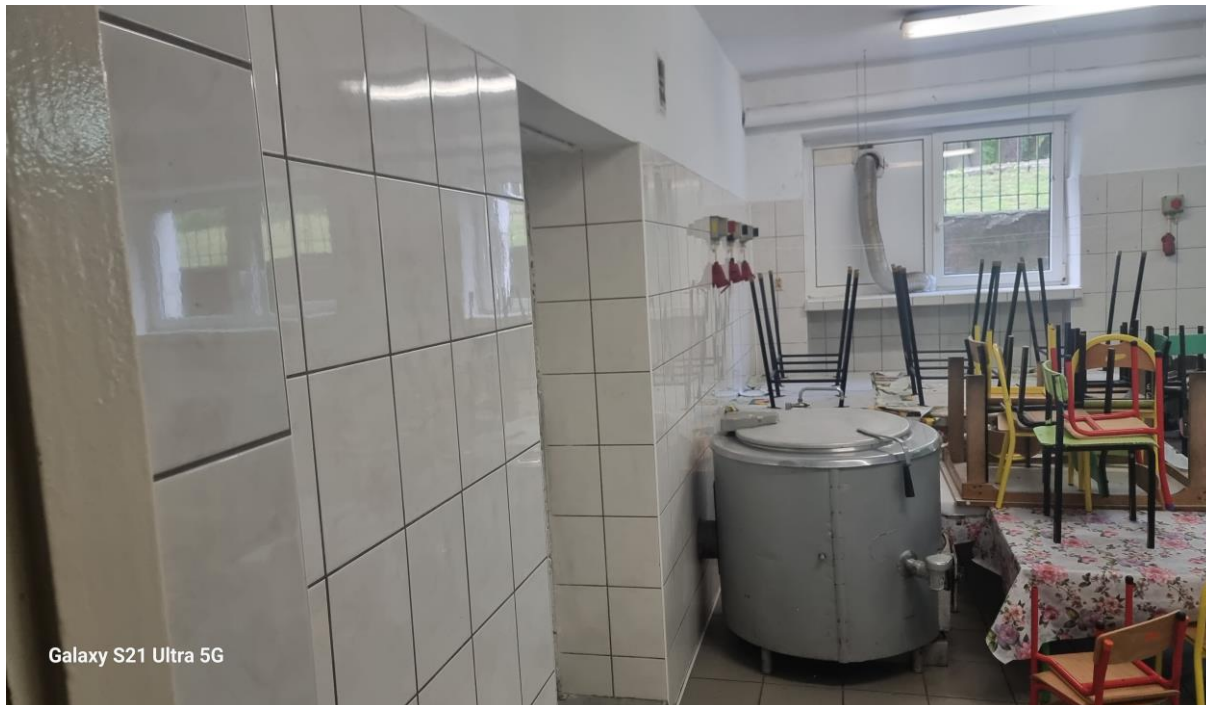
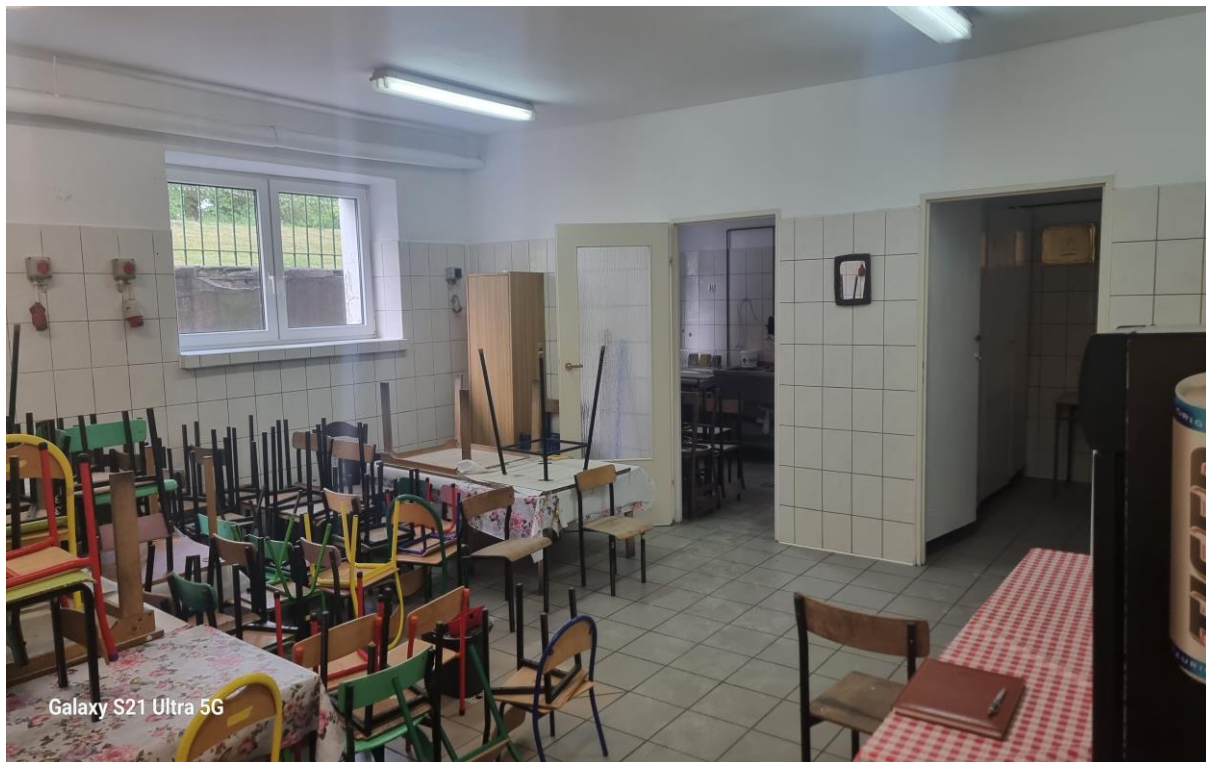
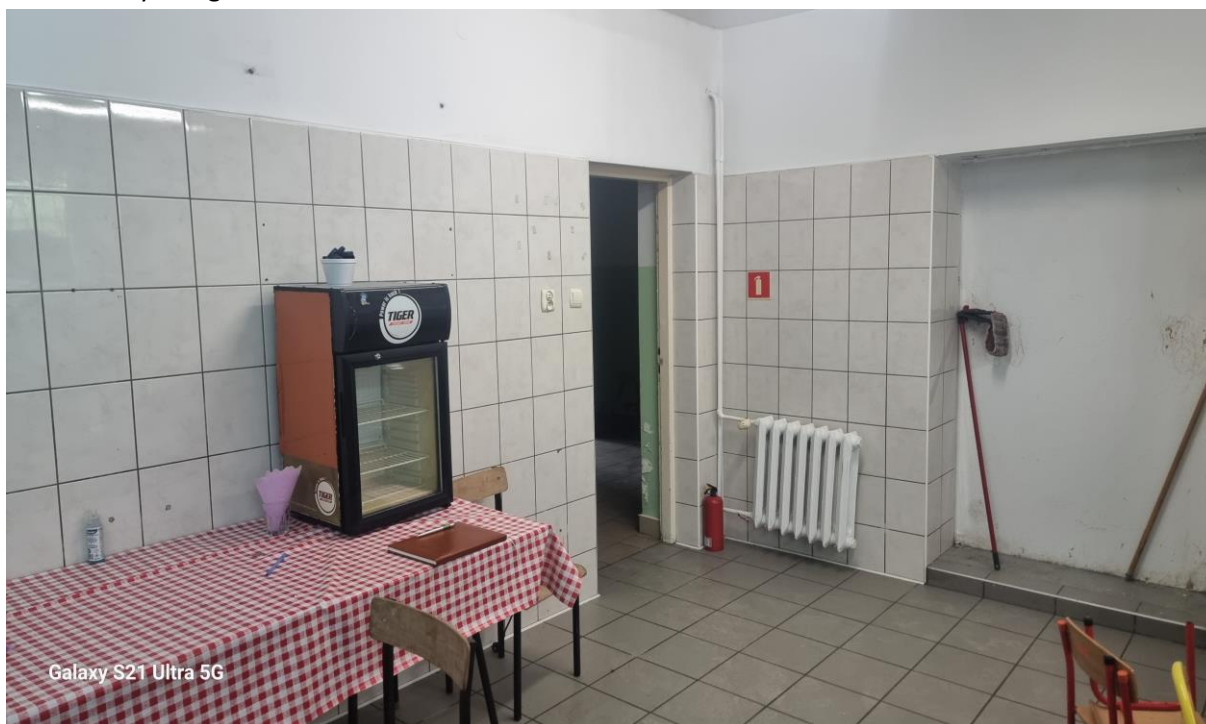
Stan obecny fotografia nr. 09

- 1/ Posadzka – płytki na posadzce: bez uwag.
 - 2/ Stolarka okienna – okno z ramą PCV. Bez uwag. Jedna z ram okiennych wyposażona w rurę wyciągową do okapu – do zachowania. We wszystkich ramach okiennych zamontować siatki chroniące przed dostępem owadów / szkodników z zewnątrz.

- 3/ Ściany powyżej płytek ściennych: stan średni. Ściany wymagają uzupełnienia ubytków / spękań, wyrównania i następnie odmalowania.
 - 4/ Sufit: stan średni. Sufit wymaga uzupełnienia ubytków / spękań, wyrównania i odmalowania na biało.

- 5/ Hydraulika: Sprawdzić szczelność i działanie instalacji grzewczej w pomieszczeniu.
 - 6/ Oświetlenie pomieszczenia: na suficie zapewnić montaż nowych opraw świetlnych hermetycznych.

- 7/ Wentylacja pomieszczenia: W pomieszczeniu zapewniono wentylację grawitacyjną – kratka wentylacyjna – wylotowa do kanału wentylacyjnego. Dokonać wymiany samej kratki wentylacyjnej na nową.

- W drzwiach wejściowych do pomieszczenia od strony korytarza, na wysokości 10 cm – licząc od poziomu posadzki nawiercić 5 otworów nawiewnych. Każdy o średnicy ok. 5 cm.

8/ Drzwi wejściowe: Zaleca się dokonać wymiany drzwi na nowe tzw. pełne, lub odnowić obecnie zamontowane.

9/ Dokonać przeglądu wszystkich gniazd wtykowych (gniazdek ściennych) w pomieszczeniu. Zapewnić, aby wszystkie gniazda wtykowe były typu hermetycznego.

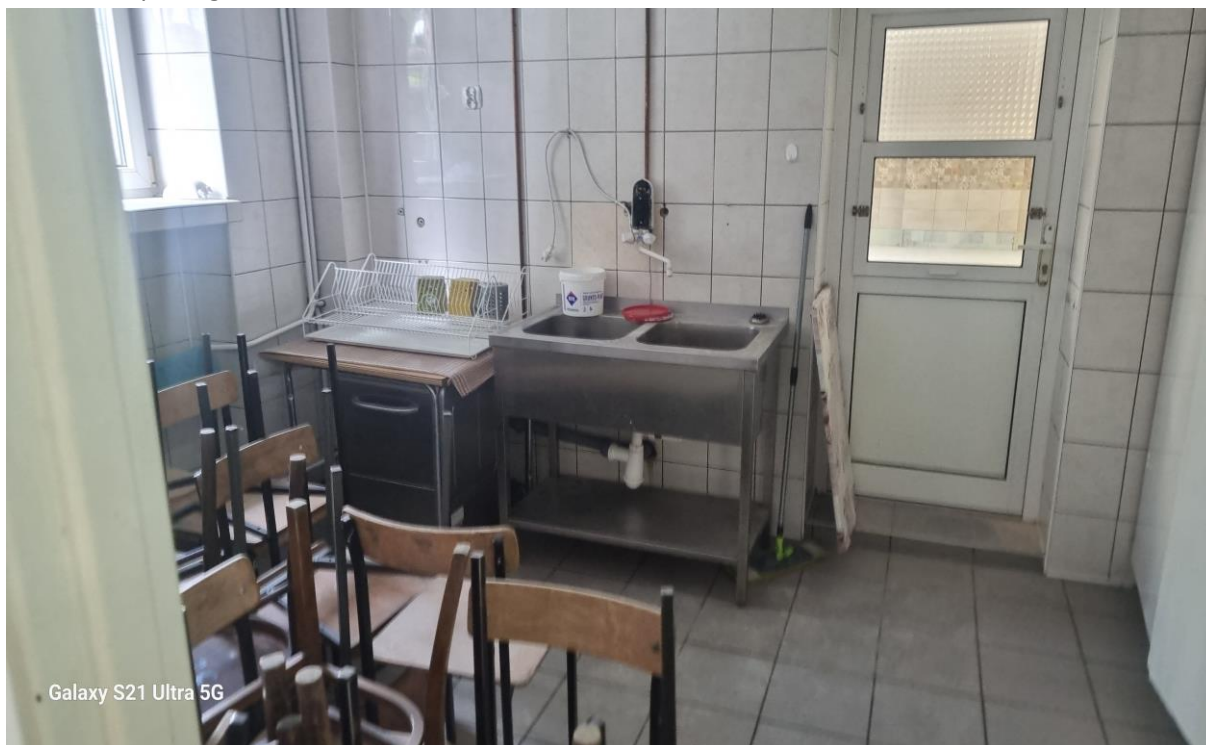
Stan obecny fotografia nr. 12

1/ Posadzka – płytki na posadzce: bez uwag.

2/ Stolarka okienna – okno z ramą PCV. Bez uwag. W jednej z rama okiennych zamontować siatkę chroniącą przed dostępem owadów / szkodników z zewnątrz.

3/ Ściany powyżej płytek ściennych: stan średni. Ściany wymagają uzupełnienia ubytków / spękań, wyrównania i następnie odmalowania. Uzupełnić i wyrównać ubytki / braki w nawierzchni ścian pokrytej płytkami (otwory między innymi nad zlewozmywakiem).

4/ Sufit: stan średni. Sufit wymaga uzupełnienia ubytków / spękań, wyrównania i odmalowania na biało.

5/ Hydraulika: Sprawdzić szczelność i działanie instalacji grzewczej w pomieszczeniu.

7/ Wentylacja pomieszczenia: Nie ustalono, czy w pomieszczeniu zapewniono wentylację grawitacyjną. Jeśli nie to w ścianie zewnętrznej – ściana z oknem, wykonać otwór wywiewny. Technicznie polegać powinno to na wykonaniu w ścianie otworu o średnicy 10 cm. Zaleca się wykonanie otworu na wysokości ok. 2 metrów – licząc od poziomu posadzki po prawej stronie okna.

6/ Oświetlenie pomieszczenia: na suficie zapewnić montaż nowych opraw świetlnych hermetycznych.

W otworze od środka zamontować kratkę ścienną. Od zewnątrz zapewnić montaż kominka wentylacyjnego – wywiewnego.

W drzwiach wejściowych do pomieszczenia od strony korytarza, na wysokości 10 cm – licząc od poziomu posadzki nawiercić 5 otworów nawiewnych. Każdy o średnicy ok. 5 cm.

8/ Drzwi wejściowe: Zaleca się dokonać wymiany drzwi na nowe tzw. pełne, lub odnowić obecnie zamontowane.

9/ Dokonać przeglądu wszystkich gniazd wtykowych (gniazdek ściennych) w pomieszczeniu. Zapewnić, aby wszystkie gniazda wtykowe były typu hermetycznego.

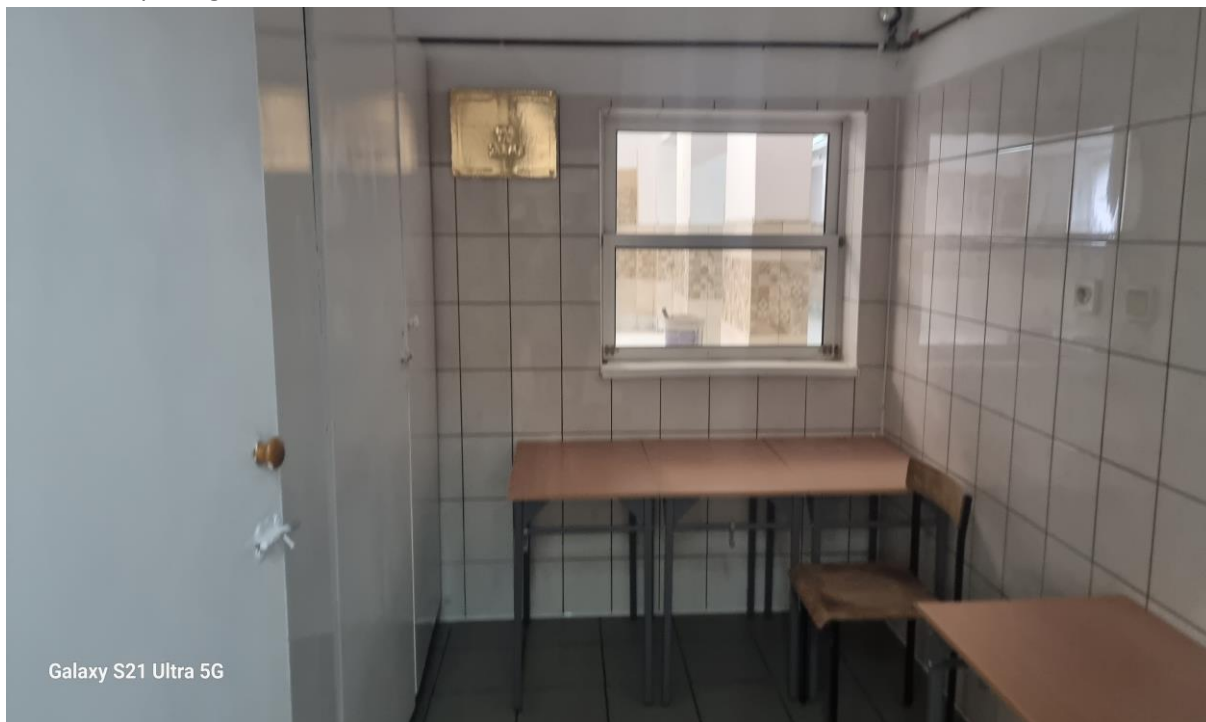
Stan obecny fotografia nr. 13

- 1/ Posadzka – płytki na posadzce: bez uwag.
- 2/ Ściany powyżej płytek ściennych: stan średni. Ściany wymagają uzupełnienia ubytków / spękań, wyrównania i następnie odmalowania. Uzupełnić i wyrównać ubytki / braki w nawierzchni ścian pokrytej płytkami (otwory między innymi nad zlewozmywakiem).

- 3/ Sufit: stan średni. Sufit wymaga uzupełnienia ubytków / spękań, wyrównania i odmalowania na biało.
- 4/ Oświetlenie pomieszczenia: na suficie zapewnić montaż nowych opraw świetlnych hermetycznych.

- 5/ Wentylacja pomieszczenia: Pomieszczenie jest wyodrębnioną, wygradzoną strefą z pomieszczenia zmywalni. Posiadać będzie wspólny układ wentylacyjny.

- 6/ Drzwi wejściowe: Zaleca się dokonać wymiany drzwi na nowe tzw. pełne, lub odnowić obecnie zamontowane.
- 7/ Dokonać przeglądu wszystkich gniazd wtykowych (gniazdek ściennych) w pomieszczeniu. Zapewnić, aby wszystkie gniazda wtykowe były typu hermetycznego.

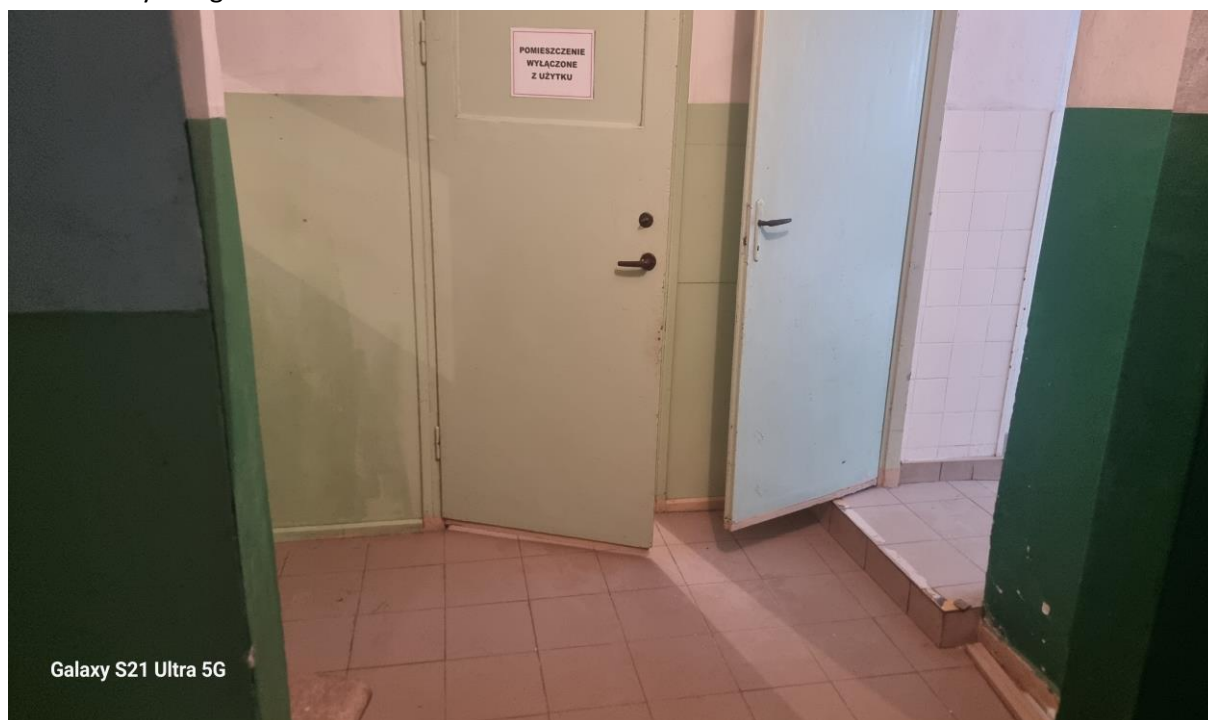
Stan obecny fotografia nr. 14

- 1/ Posadzka – płytki posadzkowe: bez uwag. Proponuje się zachować obecny stan. Różnice poziomów pomiędzy pomieszczeniami oznakować w sposób widoczny (żółto czarna taśma naklejona na krawędziach uskoków).
- 2/ Ściany: stan zły. Ściany wymagają uzupełnienia ubytków / spękań, wyrównania. Zaleca się nałożyć warstwę farby, lub innej okładziny (np. płytki), która ułatwi utrzymanie czystości.
- 3/ Sufit: stan zły. Sufit wymaga uzupełnienia ubytków / spękań, wyrównania i odmalowania na biało.
- 4/ Oświetlenie pomieszczenia: na suficie zapewnić montaż opraw, lub opraw świetlnych hermetycznych.
